## NEUBAU TURNHALLE ISLISBERG

Islisberg | Steindlerstrasse 9

Bauherrschaft  
Gemeinde Islisberg | Islisberg

Baujahr 2016 - 17 | TUI - 150230

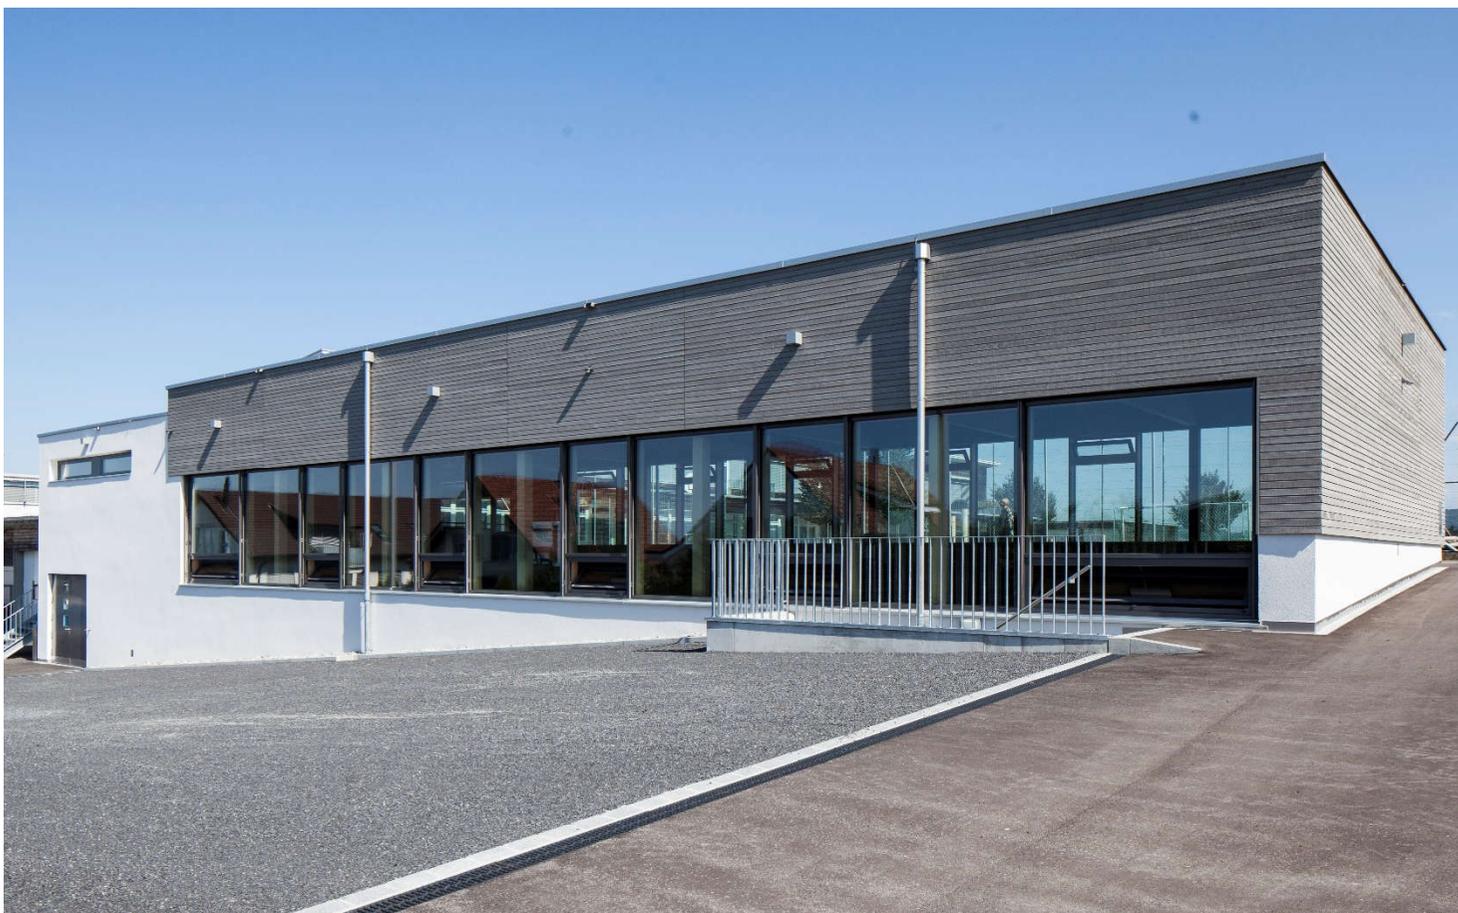
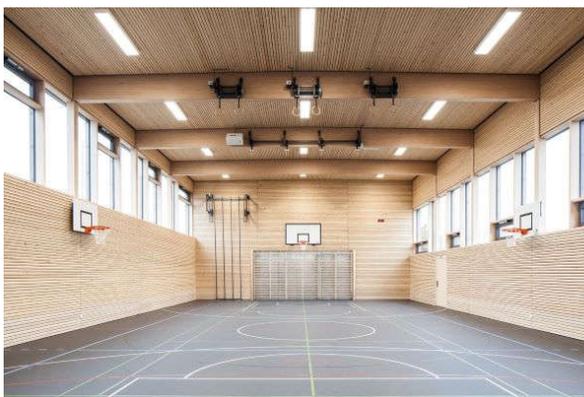
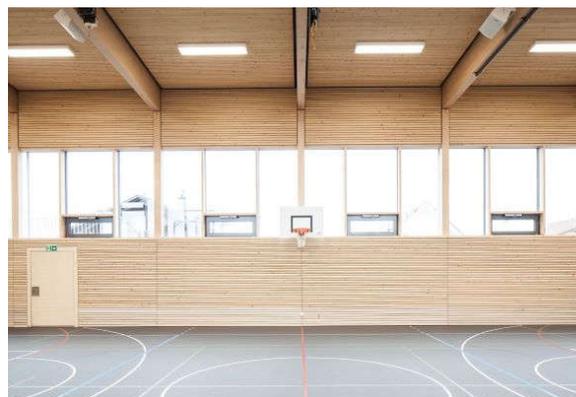
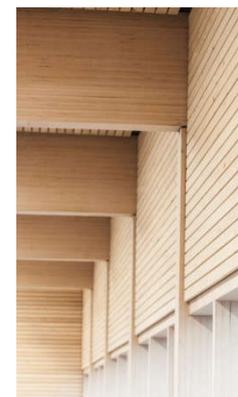
Die neugebaute Turnhalle besteht aus der Halle und dem Garderobentrakt mit Geräteraum. Der Garderobentrakt, die Bodenplatte und ein Teil der Aussenwände sind betonierte. Auf die massiven Bauteile wird der vorfabrizierte Holzbau montiert. Die Bekleidungen innen und aussen sind ballwurfsicher befestigt.

Die Aussenwand besteht aus einer ausgedämmten Holzrahmenkonstruktion. Das Sekundärtragssystem des Daches ist aus Rippelementen erstellt, welche zwischen die Primärträger eingehängt sind. Beim Primärtragssystem wurde Furnierschichtholz aus Baubuche eingesetzt. Die Träger sind im Raster von ca. 4.0 m angeordnet und 30 mm mittig überhöht. Sie funktionieren als Einfeldträger, spannen frei über 12.4 m und lasten auf Baubuchstützen ab.

Das Dachgefälle wird mit aufgeschraubten Keilhölzern erreicht.

Die inneren Oberflächen an Wand und Dach der Turnhalle werden mit Akustikbekleidungen aus Fichte- und Tannenholz materialisiert.

Die Fassade besteht aus einer geschlossenen, sägerauen Holzschalung. Die Schalung ist überfäلت, horizontal ausgerichtet und mit einer Vorvergrauungslasur behandelt.
